LAAJARUNKOISTEN RAKENNUSTEN RAKENTEELLISEN TURVALLISUUDEN ARVIOINTI

Juha Kukkonen, Sweco Rakenneteknikka

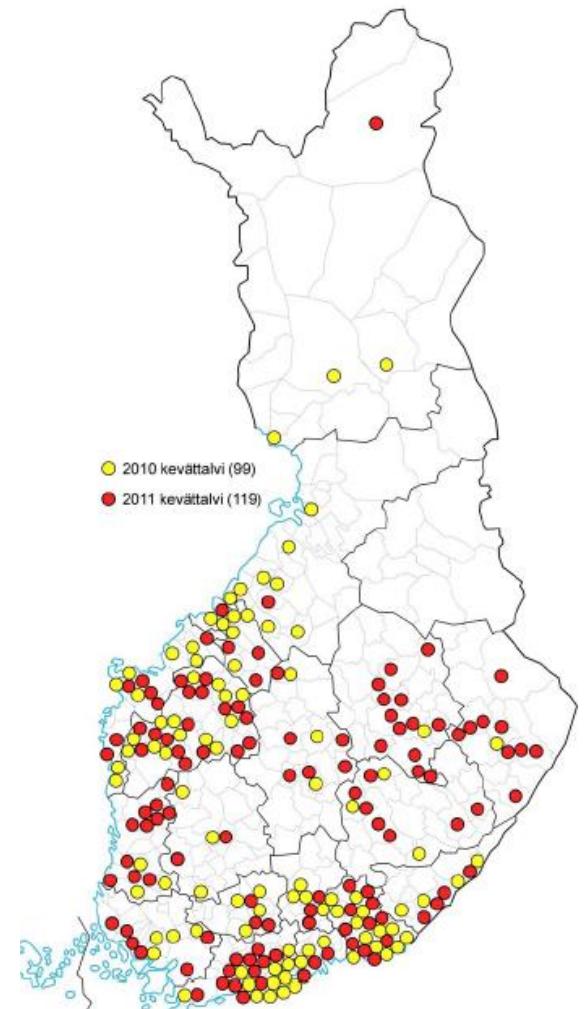
Kuvan lähde: Onnettomuustutkintakeskus
Tutkintaselostus D1/2011Y

Onnettomuustutkintakeskus tutkii Laukaan romahduksen

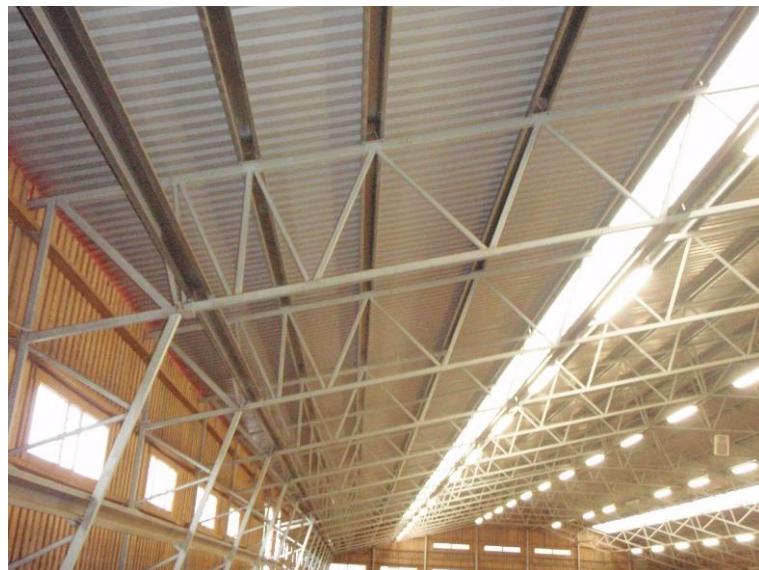
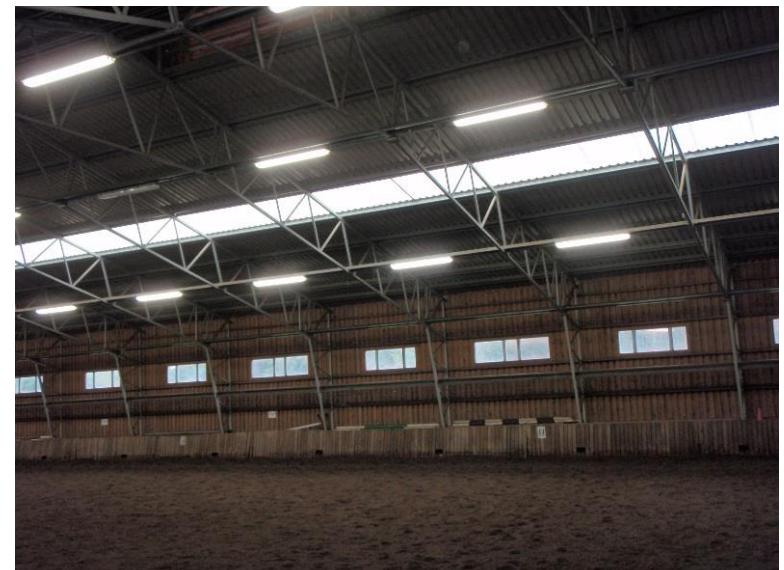
Esimerkki 1

- Teräsrunkoinen tyyppimaneesi 25 m x 72 m, n. 1800 m²
- Rakennettu 90-luvun puolivälin paikkeilla
- Rakennesuunnitelmia (piirustukset, laskelmat) ei löytynyt
- Katselmuksen perusteella rakenteissa ei ollut havaittavissa merkittäviä vaurioita

- Katselmussa kartoitettiin myös rakenteet, koska rakennesuunnitelmia ei ollut käytettävissä
- Tehtyjen rakennelaskelmien perusteella havaittiin rungossa merkittäviä rakenteellisia puutteita
 - Nämä olisivat johtaneet sortumaan sopivien olosuhteiden sattuessa
- Tehtyjen laskelmien ja katselmushavaintojen pohjalta laadittiin korjaussuunnitelmat ja rakenteet vahvistettiin

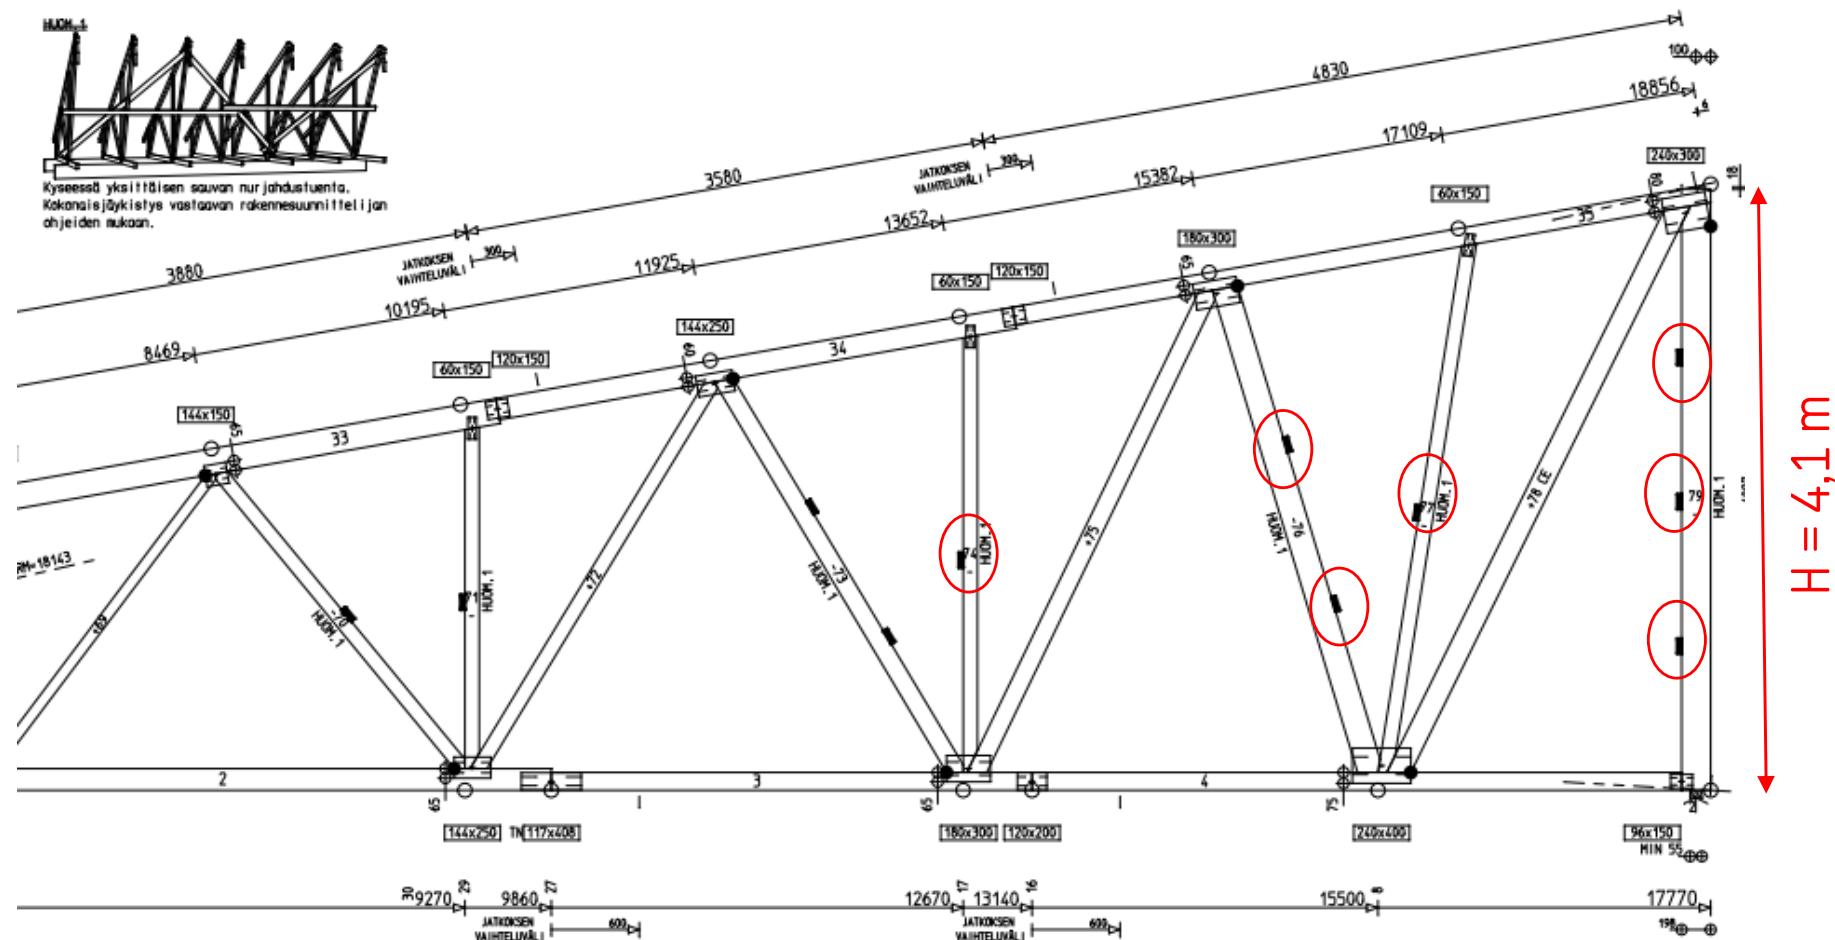
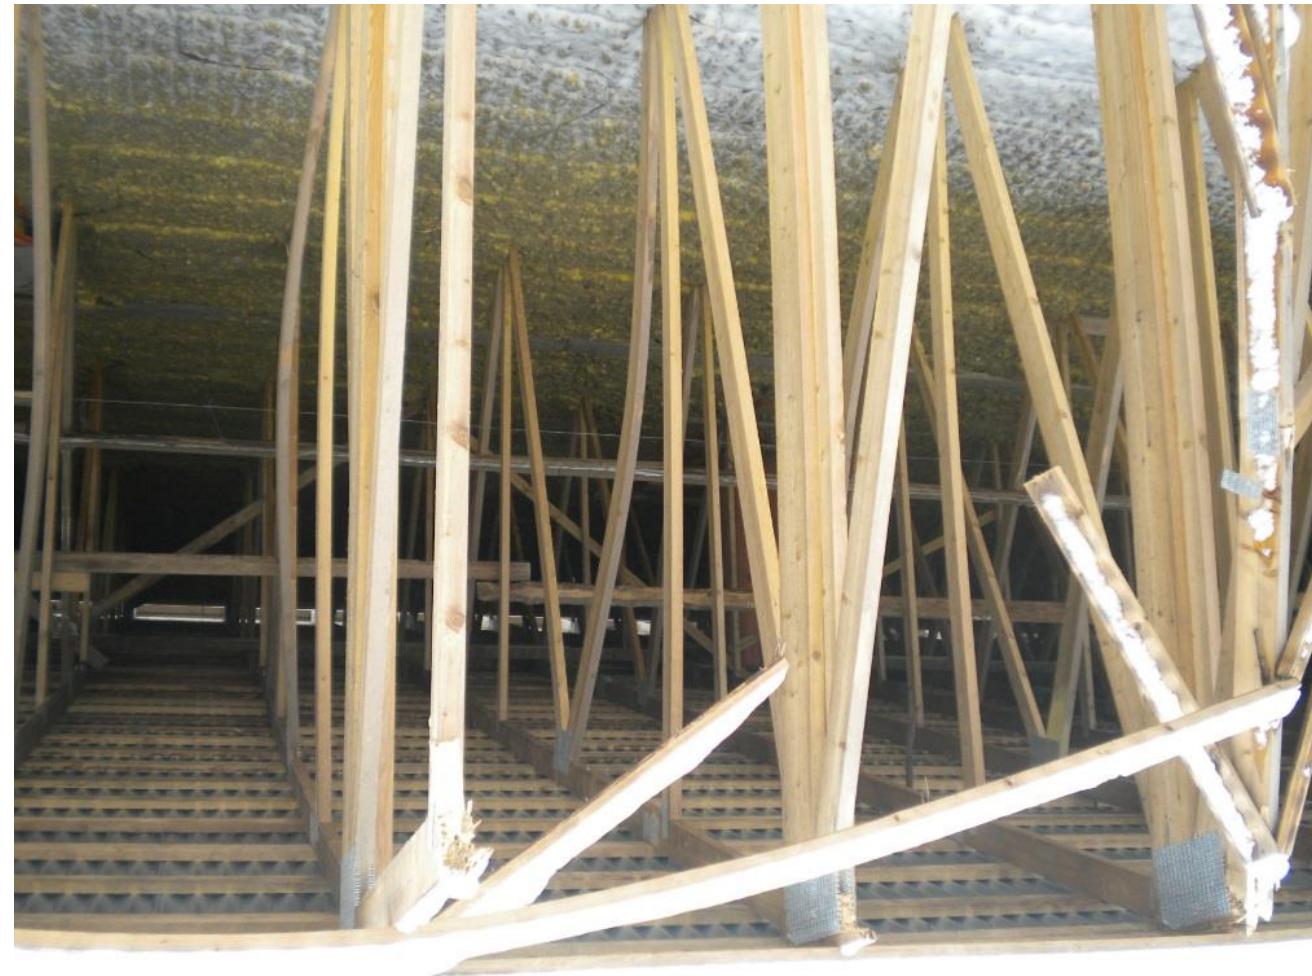
Esimerkki 2

- Eläinsuojarakennus 18+18 m x 48 m, pinta-ala 2 x 964 m²
- Kattorakenne NR-ristikoilla toteutettu, rakennettu 2000-luvun alussa
- Kattorakenne sortui osasta rakennusta talvella 2011
- Sortuman syynä oli ristikön sauvojen puuttunut nurjahdustuenta
- Oikea-aikainen tarkastus olisi paljastanut rakenteelliset puutteet ja sortuma olisi voitu estää

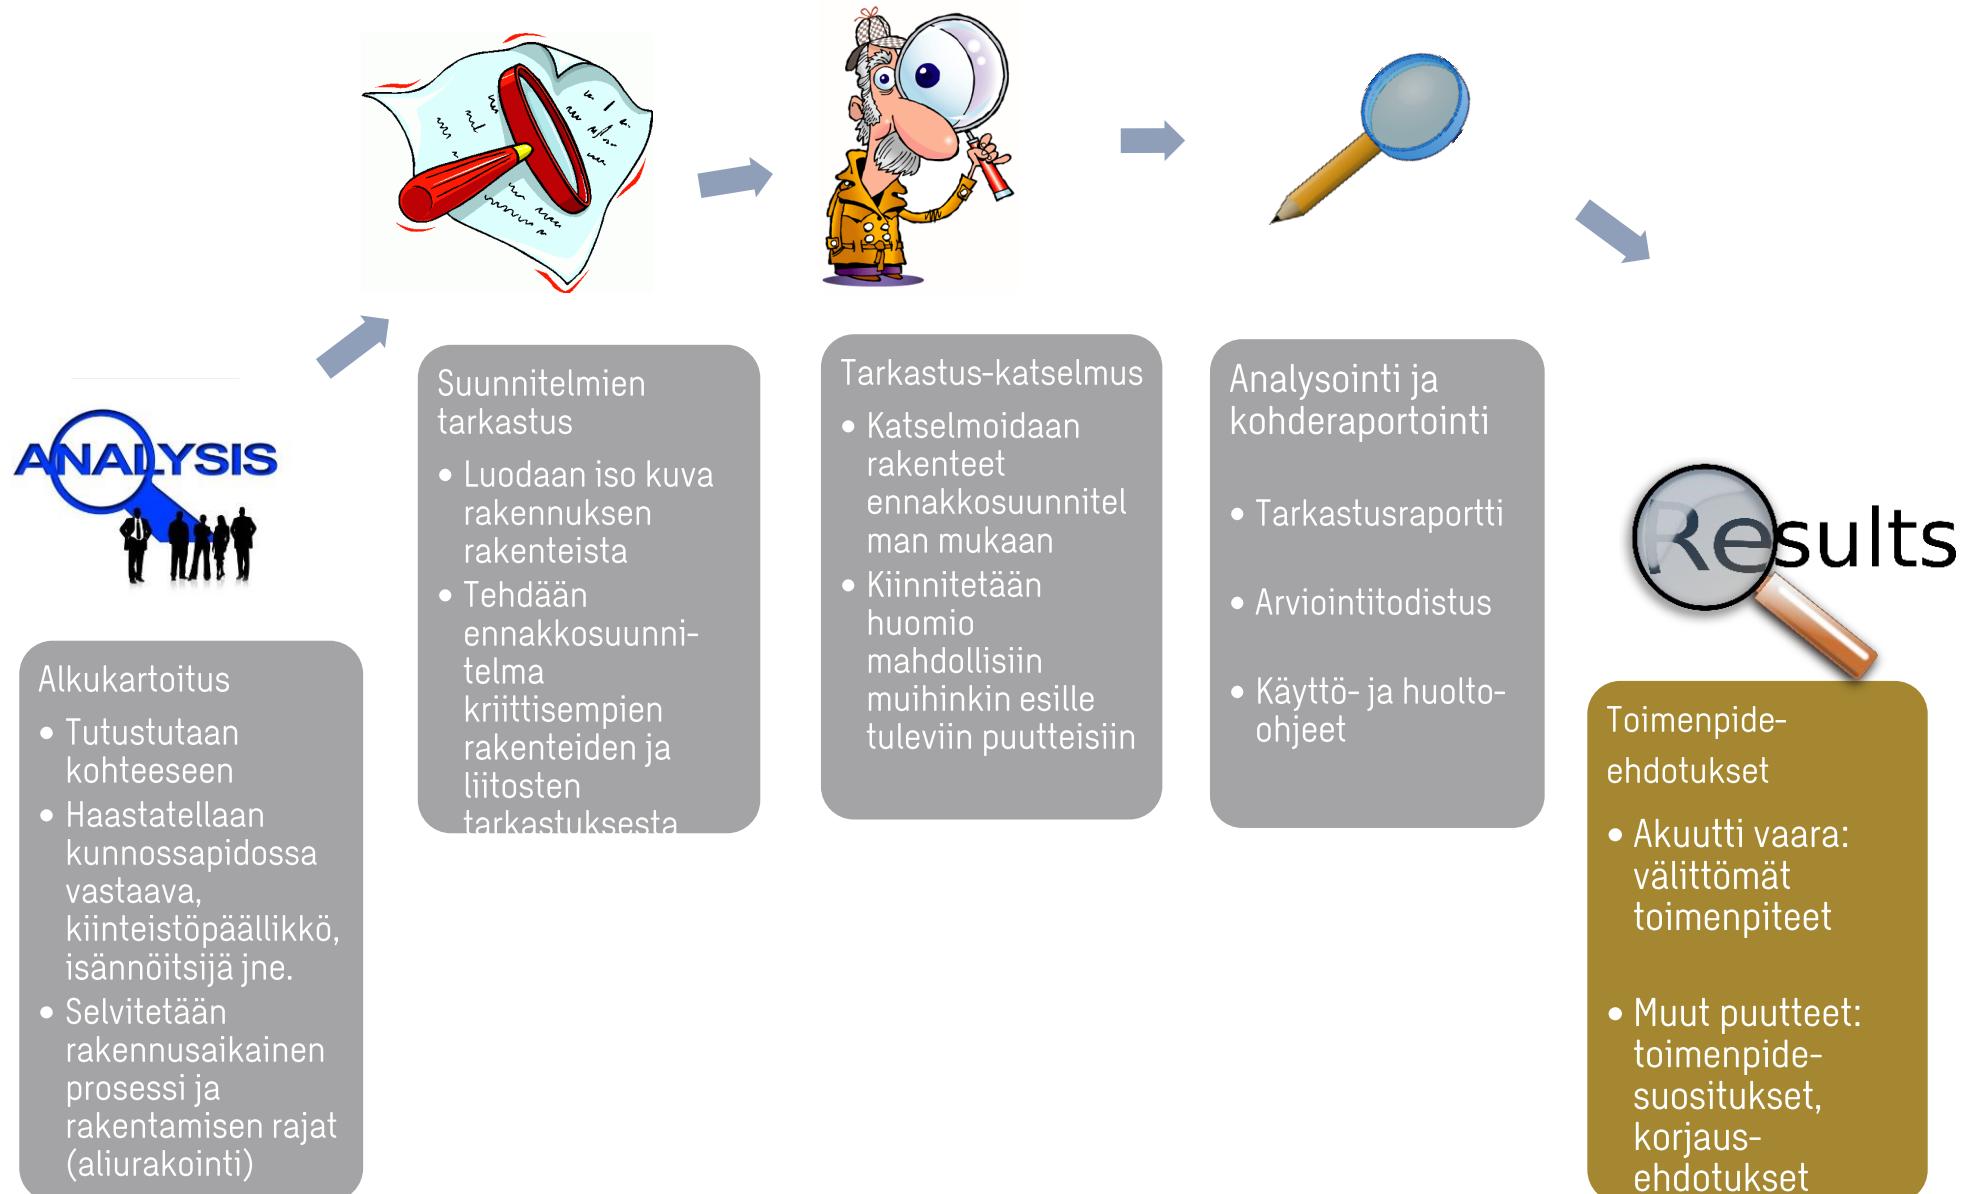
Arvointiprosessin kuvaus

- Ohjeistuksena arvioinnin suorittamiselle toimii: "*Rakennusten rakenteellisen turvallisuuden tarkastusohje RIL 269-2015*"
- Keskeisiä osa-alueita
 - Rakenteiden silmämääräinen tarkastaminen
 - Rakennesuunnitelmien ja –laskelmien tarkastaminen
 - Dokumentointi, arvointitodistuksen laatiminen
 - Jatkotoimenpidesuositusten määrittäminen
 - Tiedottaminen
 - Rakenteiden kunnon seuranta rakennuksen koko elinkaaren aikana
